台灣桃園國際機場安全警報

SAFETY ALERT

編號 2010-001

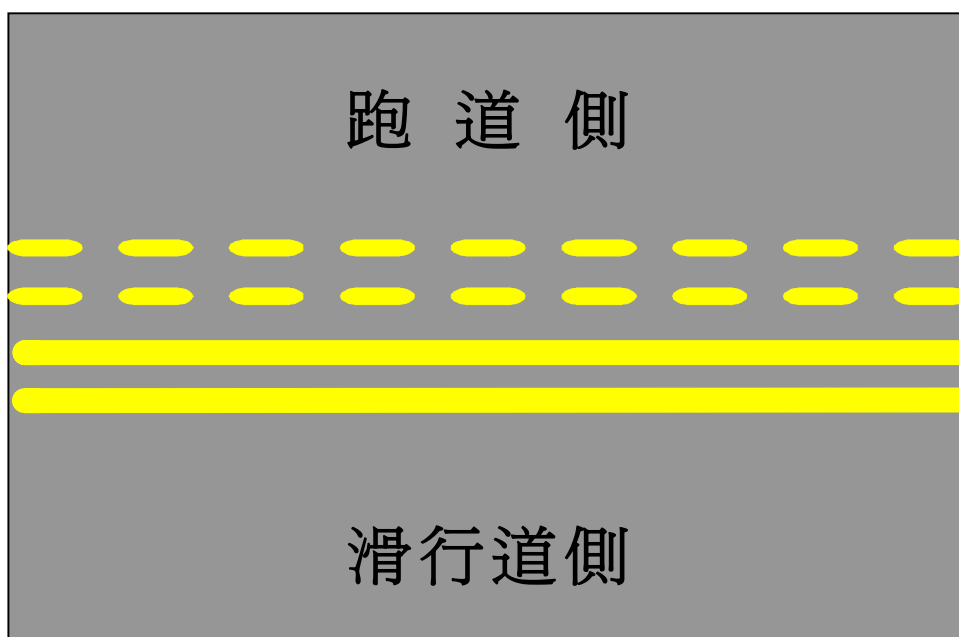
(四) 跑道等待位置標線繪設於連接跑道之各滑行道上，示意圖如下：

- (一) 人員、車輛於進入操作區(跑道、滑行道)前必須確定無線電裝備狀況正常。
- (二) 人員、車輛於進入操作區(跑道、滑行道)時必須保持與塔台之無線電通聯並隨時守聽。
- (三) 欲進入或穿越跑道之人員、車輛必須於跑道等待位置標線前暫停並主動呼叫塔台，俟獲得塔台許可後方可繼續行進。
